墜落・転落による 死亡災害を 起こさないために

現場責任者の皆様、請負人の職長の皆様へ
東京労働局 各労働基準監督署

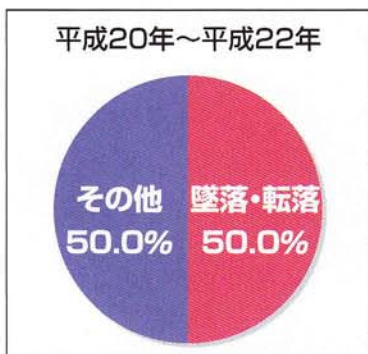
建設業の労災死亡者のうち墜落・転落により亡くなった方は、平成20年から平成22年では約半数を占めており、平成22年はその割合が56%となっています。

●平成22年では、墜落・転落による死亡災害のうちの4割以上が足場からの墜落・転落によるものです。
